## ПЕРЕЛОМ ДВУХ ЭНДОКАРДИАЛЬНЫХ ЭЛЕКТРОДОВ ЧЕРЕЗ ГОД ПОСЛЕ ИМПЛАНТАЦИИ

*Тип статьи: клинический случай*

## FRACTURE OF TWO ENDOCARDIAL ELECTRODES ONE YEAR AFTER IMPLANTATION

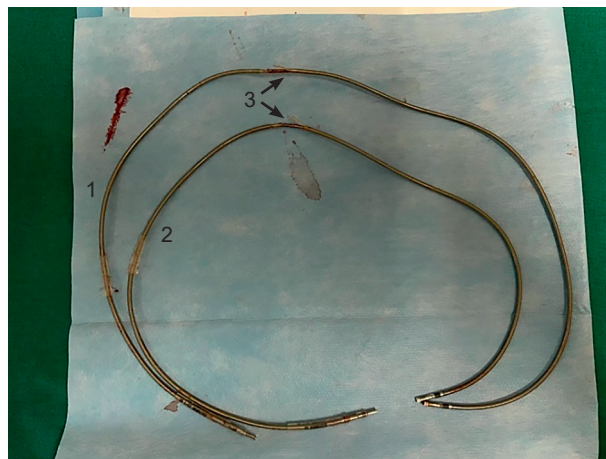
Рис. 5. Электроды после извлечения:

1 – желудочковый электрод активной фиксации; 2 – предсердный электрод активной фиксации; 3 – дефект электрода

тракции [3, 8]. Электроды освобождены от муфт и прямой тракцией, без приложения усилий, выведены из сосудистого русла. После экстракции обнаружены нарушение изоляции и перелом обоих электродов в области их расположения между ключицей и I ребром (рис. 5, 6), что соответствует синдрому сдавления ключицей. Эндокардиальные электроды и все их компоненты удалены. Для имплантации новых эндокардиальных электродов использовали доступ через *v.Cephalica sin.* Имплантированы желудочковый и предсердный электроды активной фиксации «Solia S60», «Solia S53» с силиконовым и полиуретановым покрытием, последние позиционированы в области средней трети межжелудочковой перегородки правого желудочка и в ушко правого предсердия. Электроды фиксированы муфтами из силиконового каучука. Интраоперационно навязан ритм наружного ап-

Перелом электродов, вызванный сдавливанием в подключичной области, достаточно хорошо изучен. Причиной этого процесса являются сдавление электродов и их трение в области между ключицей и первым ребром. Анатомический механизм данной проблемы был изучен в 1993 г. J.E. Magney et al. [9]. Согласно данному исследованию, повреждение электродов происходит во внесосудистом участке при взаимодействии с мягкими тканями, а именно реберно-ключичной связкой (costoclavicular ligament) и подключичной мышцей (subclavius muscle). Было доказано, что при прохождении электродов через эти образования до входа в со-

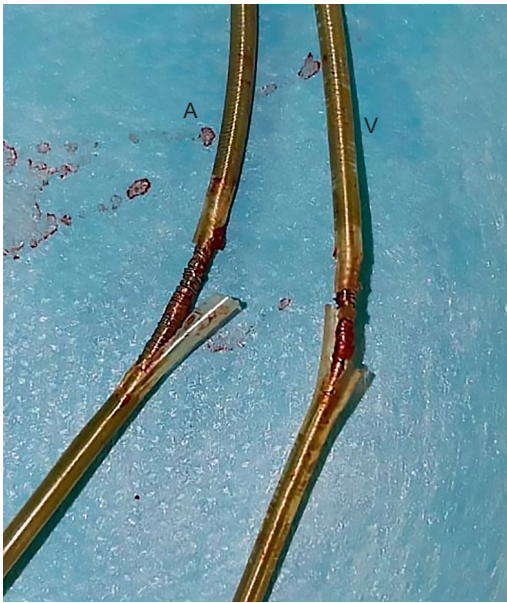
Рис. 6. Место перелома электродов. Отчетливо видны как нарушение изоляции, так и повреждение внешней спирали электродов.

А – предсердный электрод; V – желудочковый электрод
